②赤貫沼（鳩山町）

防災対策工事事例

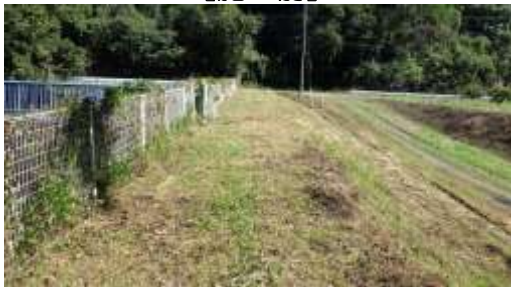
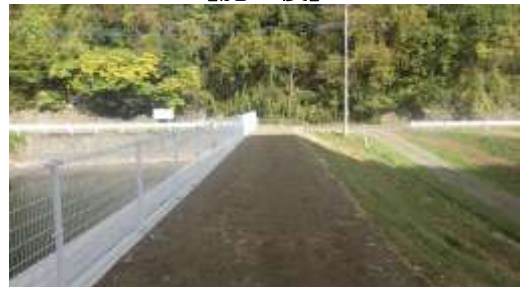
堤体（堤頂部）

本ため池は、堤体の余裕高不足、堤体からの漏水、及び洪水吐き施設の減勢工未設置が指摘されており、下流域に冠水被害が懸念される状況であることから、令和6年度に堤体及び洪水吐きを改修整備する防災対策工事を実施したものです。
