## ①坊入池（美里町）

本池は、洪水吐の流下能力不足が指摘されており、下流域に冠水被害が懸念される状況であることから、洪水吐を改修整備する防災対策工事です。

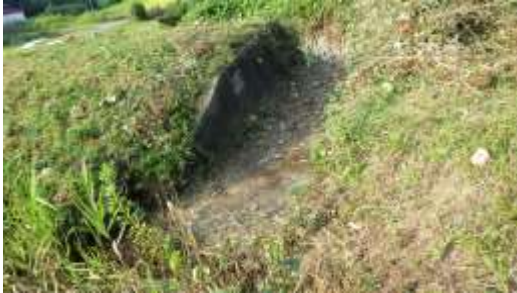
【施工前】

### 洪水吐（流入部）

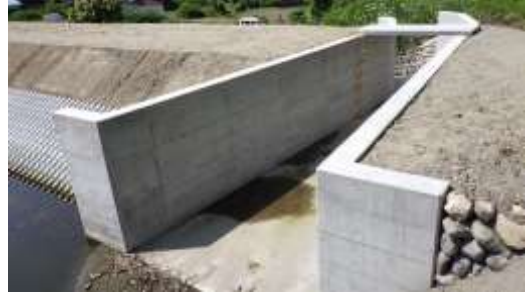
【施工後】

洪水吐は、水路敷を下げて、水路断面を大きくし、流下能力を確保した構造としています。

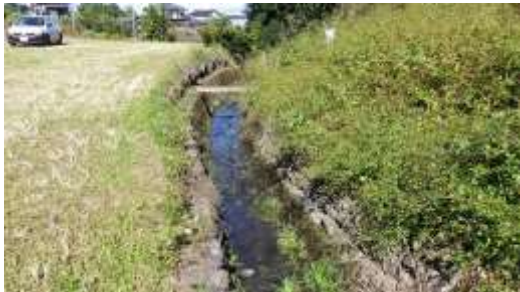
【施工前】

### 洪水吐（導流部）

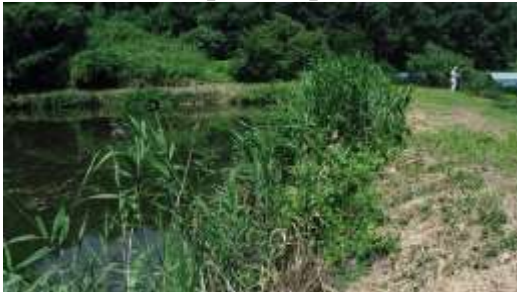
【施工前】

### 堤体（上流法面）

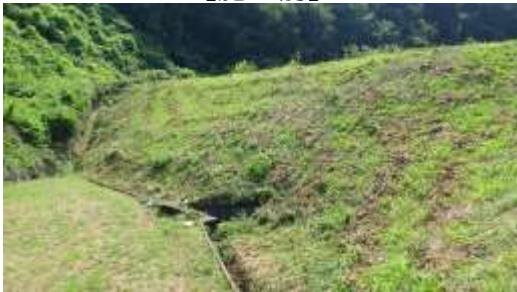
【施工前】

### 堤体（下流法面）
