埼玉県ため池サポートセンターの運営について

埼玉県ため池サポートセンター（埼玉県土地改良事業団体連合会）

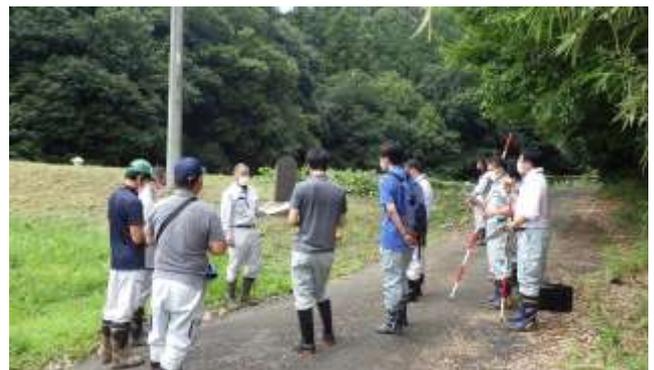
【ため池パトロールの状況】

ため池パトロールは、防災重点農業用ため池が適正に保全管理されているかを確認するため、農業用ため池管理保全技士の資格保有者により現地巡回を行います。

調査の内訳は、大きく分けて2種類となります。一つは、ため池管理者からため池の管理実態を直に聞き取りを行う「聞き取り調査」で、現状における管理体制や点検頻度等を確認し評価します。もう一方は、農林水産省のため池管理マニュアルに基づき、ため池の現状を踏査により把握する「現地調査」で、堤体、洪水吐き、取水施設等の変状の有無を確認し評価します。

また、ため池パトロールの立会い機会を、ため池管理者に対する普及啓発の機会と捉え、低水位管理や除草作業の推進等、ため池管理に関するお願いや事故事例紹介についての説明を同時に行っています。

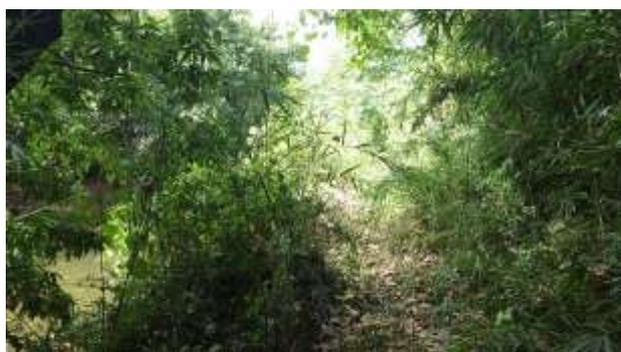
管理体制による問題点でも触れたように、高齢化や組合員の減少により、除草管理頻度が低下し、最終的に除草されていないため池が増加傾向にあります。ため池パトロールを行う上で、除草されていないため池は調査不可になり、状況の把握ができない状況にあります。

【除草されていない堤体（写真1）】

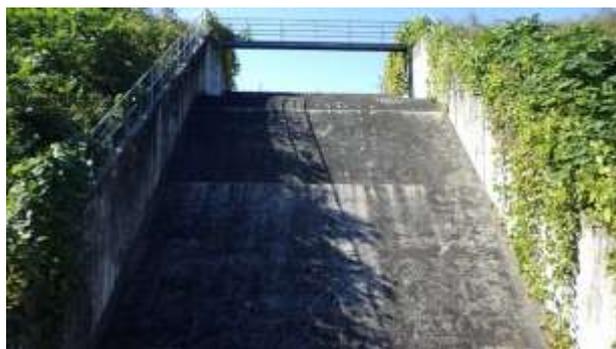
安全柵や注意喚起看板の設置以外にも、落差のある洪水吐きに昇降用ステップがない場合（写真2）や、柵型の洪水吐きや取水施設において、施設へ辿り着くまでの足場（歩廊）

【昇降用ステップのない洪水吐き（写真2）】

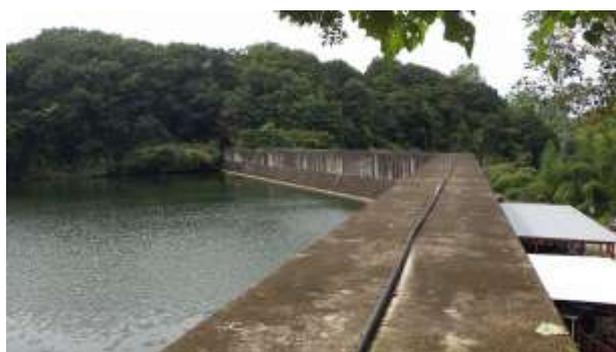
がなく手摺等もない危険な状況のため池も散見できます。また、コンクリート堤体の堤頂部にも安全柵がない場合（写真3）が見受けられます。いずれの場合も、転落の危険性があり、高低差が大きいことから重篤な事故につながる可能性が高く、安全面に問題があるため池が散見できます。

【安全柵のないコンクリート堤体（写真3）】
